**Hangbewegungen im Bereich der Westseite Gepatschstausee im Mai 2015;  
Geologische Kurzstellungnahme**

Geschäftszahl: VIa-LG-106/1-42  
Innsbruck, 03.06.2015

**Stellungnahme der Amtssachverständigen für Geologie, Hydrogeologie und technische Geologie,  
sowie für den Schutz vor Erosion und vor alpinen geogenen Naturgefahren**

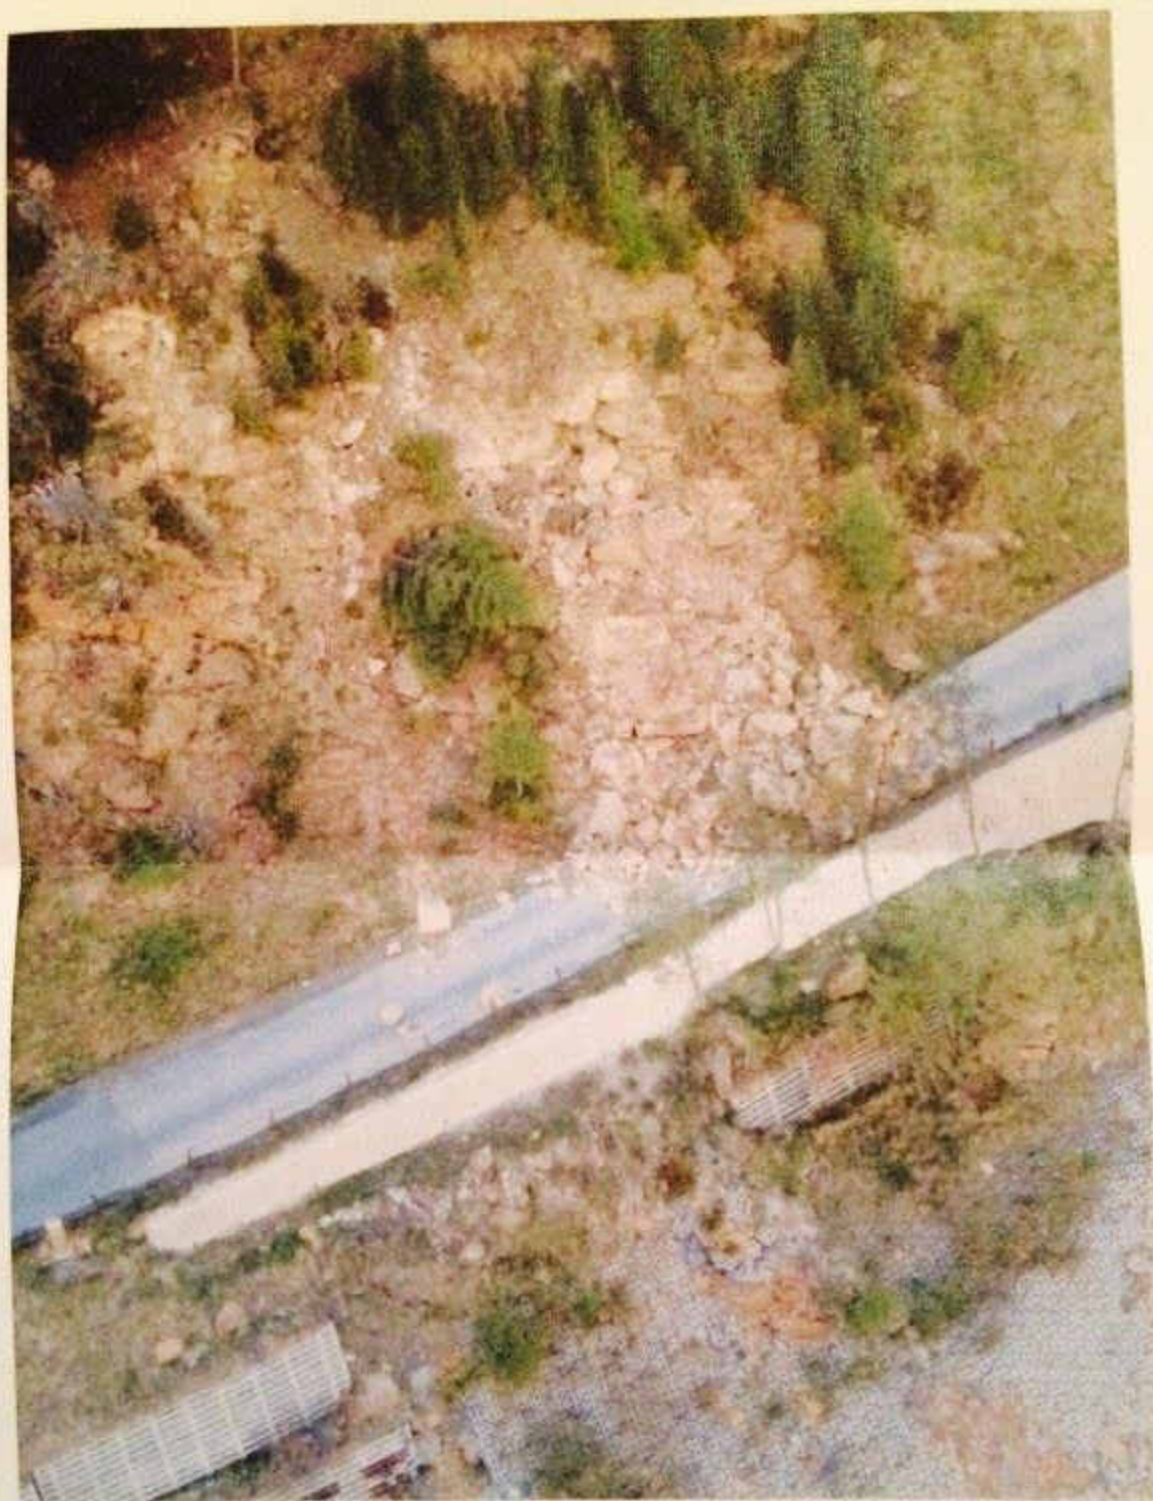
Aus einer Festgesteinsböschung sind Felsmassen auf die Straße abgestürzt. Der Festgesteinsbereich zeigt starke Auflösungstendenzen. Mehrfach ist zu sehen, dass einzelne Gesteinskörper durch Druck zunehmender Zerstörung ihres Gesteinsverbandes ausgesetzt sind. Die Auflösungstendenzen sind nicht zuletzt auch an den teils klaffend offenen Trennflächen gut ersichtlich.

Bereich Süd aus der Luft

3. Mit den nötigen Sicherungsarbeiten der Bereiche Süd und Mitte ist von Süd gegen Nord vorzugehen. Im Bereich Süd sind die lockeren Felsbereiche zu beräumen und ist anschließend großflächig der Bereich zu vernetzen und zu verankern. Ähnliches gilt für den Bereich Mitte. Für die Bereiche Süd und Mitte und die gesamte Uferstraßenlänge innerhalb der Massenbewegung Atemkopf-Hochmais gilt, **dass derzeit erhöhte Gefahr von Festgesteinsablösungen und Blockstürzen, im Bereich Nord auch erhöhte Gefahr durch murähnliche Vorgänge gegeben ist!**

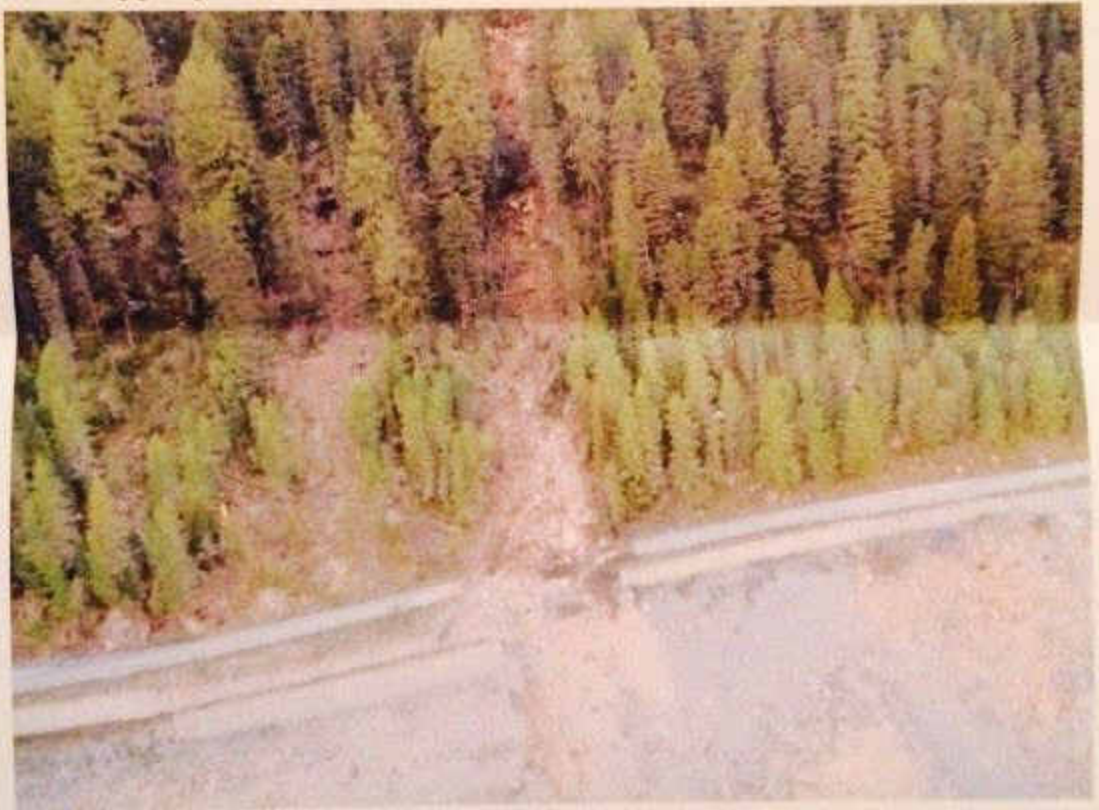
Es hat sich ca 50 m oberhalb der Straße offensichtlich ein Megablock abgelöst. Er dürfte zuerst in Rutschen/Gleiten gekommen sein und anschließend ist diese Bewegung in Stürzen und Springen übergegangen. Dadurch wurde sowohl der Wald oberhalb der westlichen Uferstraße schneisenartig zerstört, als auch die Uferstraße selbst samt ihren talseitigen Böschungssicherungen. Der Block ist anschließend im Stausee, der derzeit einen jahreszeitlich bedingten niederen Stauspiegel aufweist, verschwunden.

Bereich Mitte aus der Luft

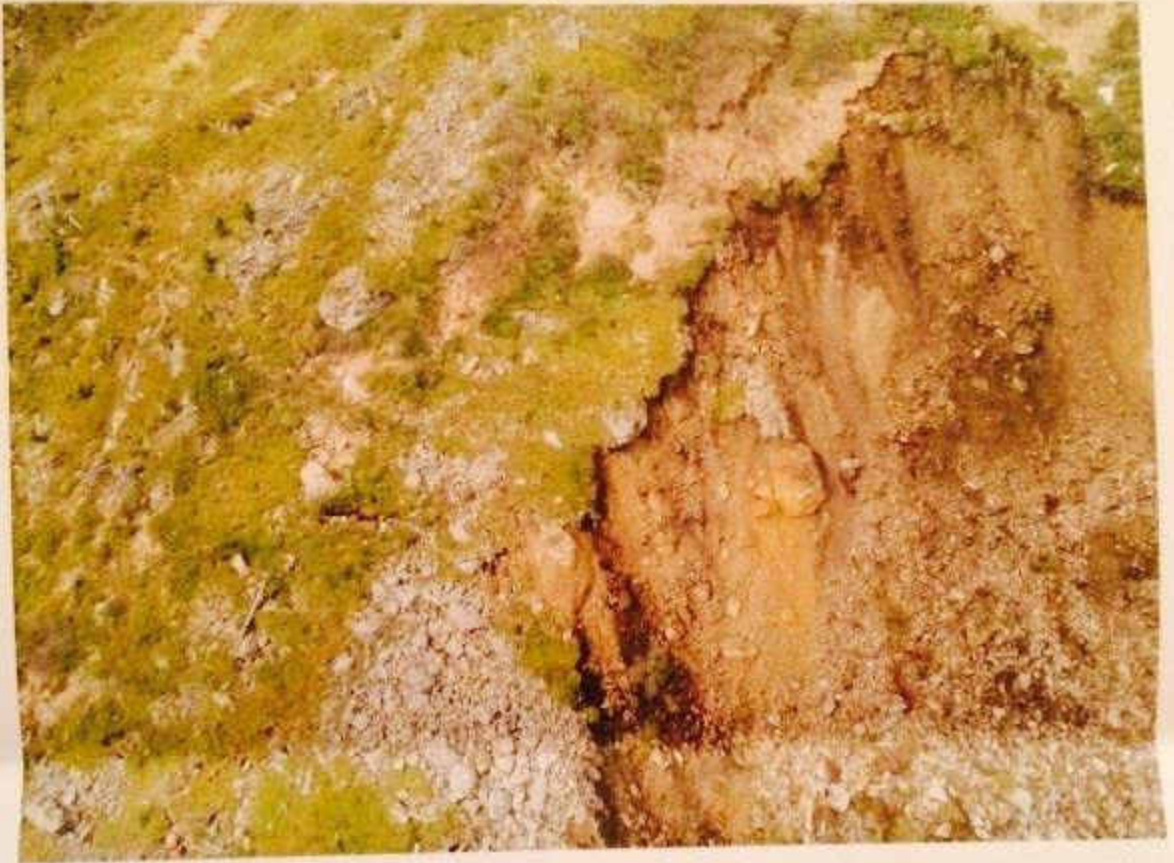
Westlich oberhalb der westlichen Einbindung des Gepatschstausees haben sich zwei Erosionsbereiche gebildet, von denen der nördliche deutlich größer ist, als der südliche. Durch die Erosionen, die in lockermaterialartigen Hangbereichen mit deutlicher Hangwasserführung und deren punktuellen Austrittstellen einhergehen, sind Blöcke bis auf die Uferstraße West und den Dammblock abgekolliert. Nördlich des Dammblockes findet derzeit eine beträchtliche Materialakkumulation statt, die auch den linken luftseitigen

Damrand betrifft. Südlich oberhalb des südlichen Erosionsbereiches oberhalb einer Lawinsprenganlage zeigen die anstehenden Festgesteine längere, deutlich klaffende Risse, die entsprechend ihrem Trennflächengefüge der Festgesteine einen zickzackartigen Verlauf aufweisen.

Bereich Nord aus der Luft, einschließlich offener Spalten taleinwärts

Von allen aktuellen Ereignissen sind die Vorgänge im Bereich Nord die wohl derzeit intensivsten. Hier muss – nicht zuletzt auf Grund der Risse im anstehenden Festgestein - der Schluss gezogen werden, dass tiefgründigere Bewegungen stattfinden. Nur so kann das Rissbild, das sich klar ergibt wirklich ausgedeutet werden.

4. Der Bereich Nord ist vorläufig zu beobachten und eine Vorgehensweise ist dann festzulegen, wenn die Prozesse nicht mehr zu Blockstürzen und murartigen Vorgängen auf die Uferstraße samt Damm führen. Bis dahin ist der nördlichste Bereich der Uferstraße West und der Straße auf der Dammkrone auf ihren westlichsten 50 Metern so wirkungsvoll zu sperren, dass auch Fußgänger nicht in die Gefahrenzone gelangen können. Auf die Blocksturzgefahr und die damit verbundene Lebensgefahr ist in diesem Zusammenhang explizit hinzuweisen.

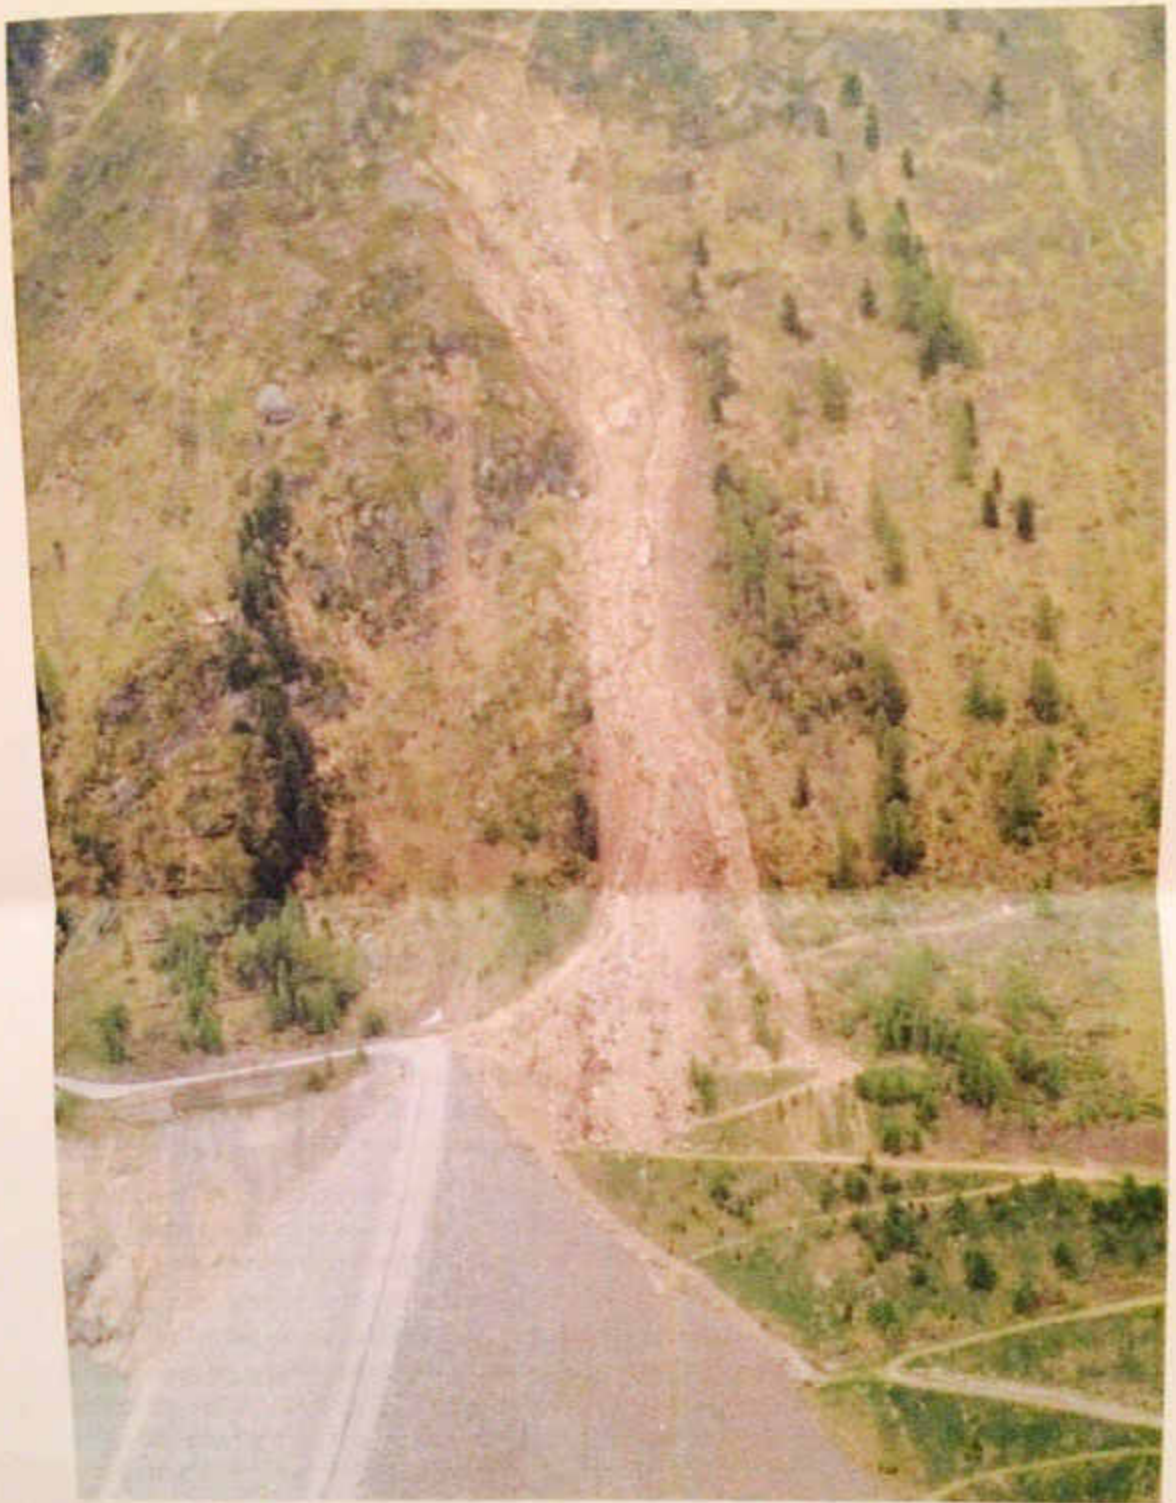
Bereich Nord aus der Luft; auf der Dammkrone lagern abgestürzte Blöcke, der Damm luftseitig ist noch kaum betroffen von der Einschüttung durch den Schuttkegel (vgl. Bilder vom 10.06.2015).

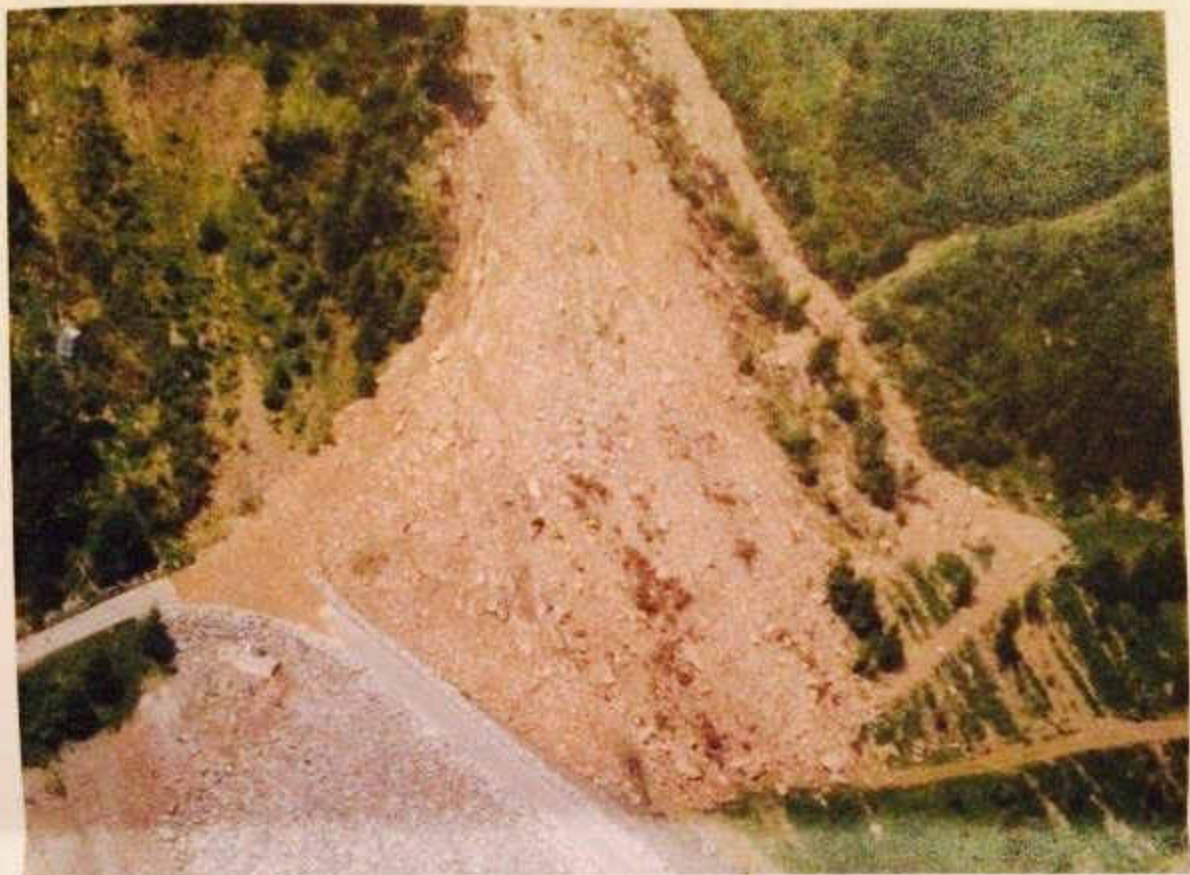
- a. Der westliche Dammkronenbereich ist von Feinmaterial eingemurt und überdeckt.
- b. der frische Sedimentfächer hat den westlichen Bereich des Dammes luftseitig nunmehr wesentlich mehr überdeckt, als es zum Zeitpunkt 03.06.2015 der Fall war.
- c. Die Spaltenbildungen im Gelände oberhalb müssen bestätigt werden und sind ausgedehnter als erwartet. Es handelt sich um eine Zone intensiver Gesteinszerreißungen und –zerlegungen, die sich in teils klaffend offenen Spaltenbildungen jüngerer und aktuellen Datums manifestieren und die auch Zonen mit gespannten Wurzeln bei aufgerissener Vegetation infolge der Hangbewegungen beinhalten. Der große Erosionsbereich, der das westliche Dammdende betrifft, zeigt, dass noch große Mengen Material abgleitungs- und absturzbereit vorhanden sind.

Einschüttung des westlichen Dammbereiches, Stand 10.06.2015

6. Der Hangbereich oberhalb des westlichen Dammdendes ist zumindest bis in die Höhe der oberen Lawinensprengeneinrichtung messtechnisch zu überwachen um die Bewegungen im

Hinblick auf die Dammsicherheit und Sicherheit des Speichers ausreichend einschätzen zu können.

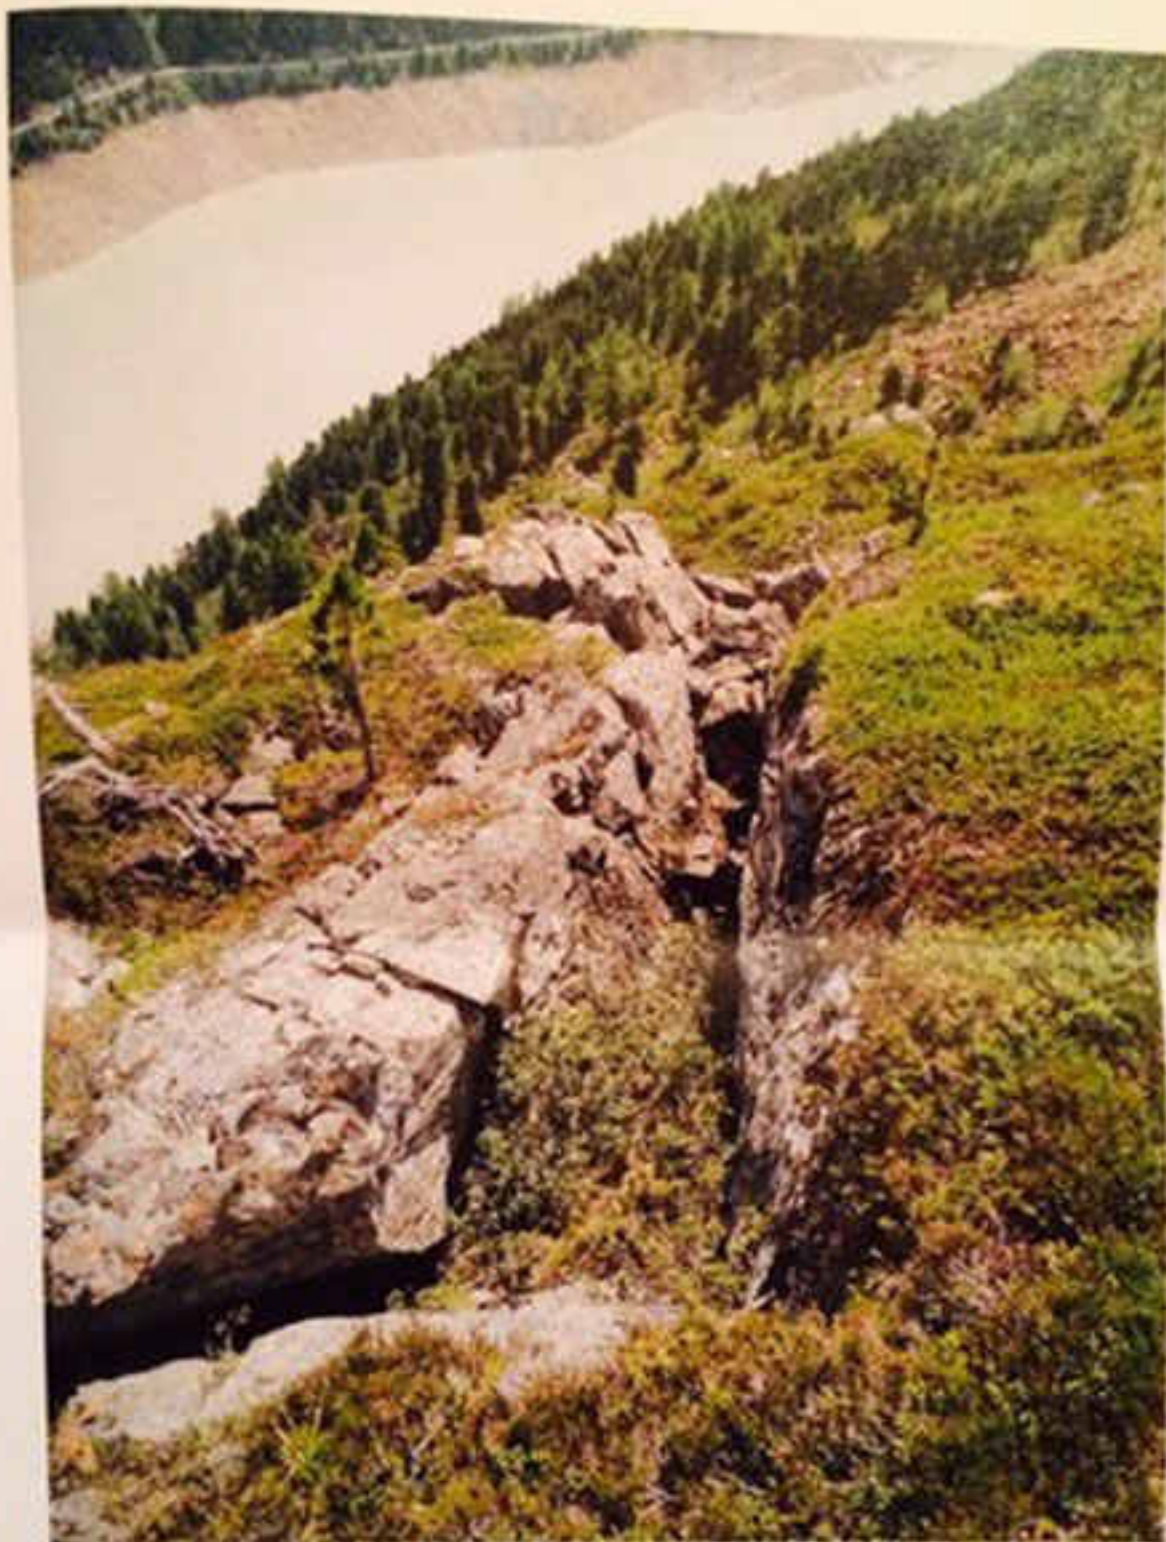
Offene Spalten 10.06.2015

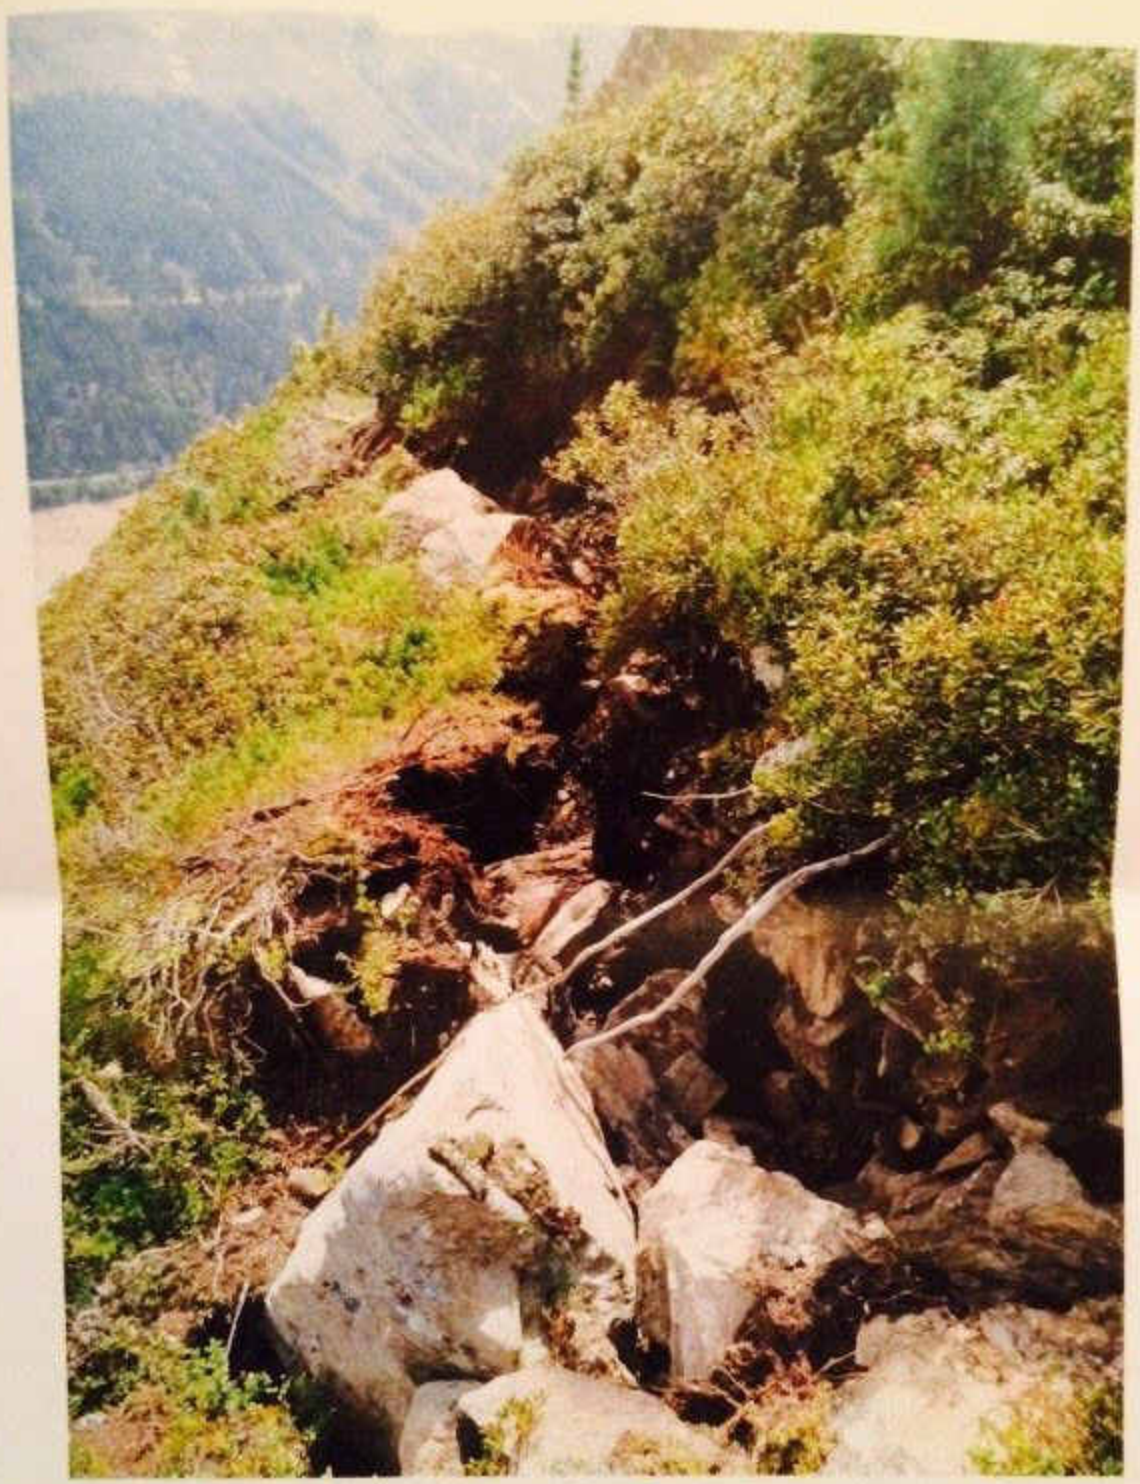
Anrisse mit gespaltenen Wurzeln (im Hintergrund), Stand 10.06.2015.
